CASO ICÓNICO

IMPERMEABILIZACIÓN

REVESTIMIENTO EXTERNO ROUGHER 300, ROUGHER 500 y
ROUGHER PRIMERA LIMPIEZA.

ENTIDAD CONTRATANTE: CODELCO DIVISION ANDINA

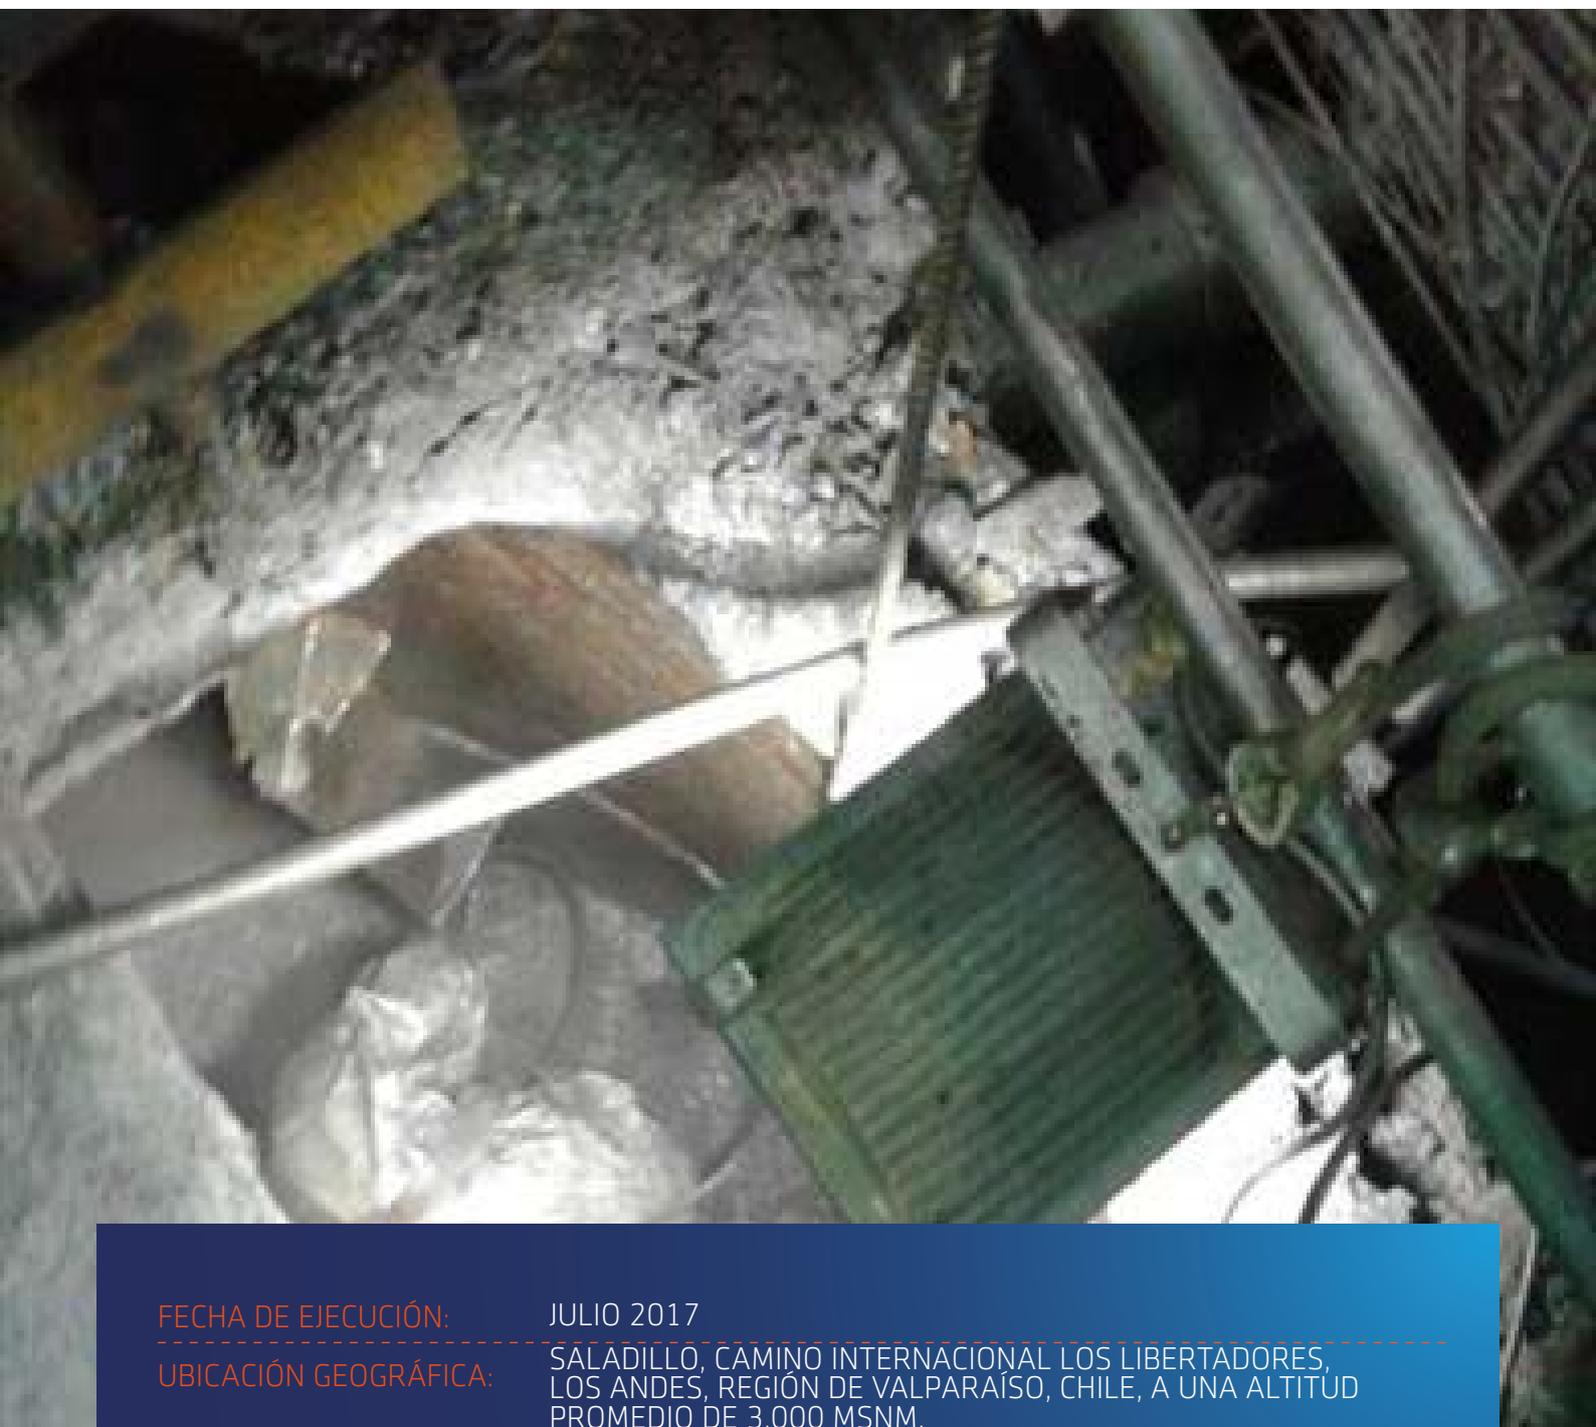
El deterioro por corrosión de la cubierta externa de estas celdas de flotación, provocaba la entrada de oxígeno dentro de la misma. Este oxígeno, hace que varios de los reactivos que se utilizan para la flotación del Molibdeno, se oxiden, oxidando también el material volviéndolo inservible en este proceso y se desecha. La pérdida es millonaria.

Por otro lado, la cubierta presentaba orificios de tamaños que iban desde grietas de 1 mm hasta orificios del tamaño de un pomelo y, las soluciones de corto plazo iban desde una placa plástica con pegamento en base a silicona hasta un paño colocado en el orificio. Se puede observar la pérdida de líquido por las uniones entre placas.

Se hizo una limpieza meticulosa de todas las cubiertas superior e inferior de los rougher, se procedió a hidrolavar todas las cubiertas a unos 3500 psi de presión, dejando en evidencia todos los daños de la misma. Se hizo la evaluación del daño con registros fotográficos y se informó al cliente, en todas las zonas afectadas en la que se veía comprometida la estructura, el cliente se hizo cargo de las reparaciones con parches metálicos y soldadura. Lograda una superficie uniforme, se hizo la preparación de superficie, con geotextil de 50 grs en lugares donde existían filtraciones por fugas y luego se procedió a aplicar nuestra emulsión bituminosa en spray.

En los sectores más críticos se aplicaron entre 4 y 5 mm de espesor, mientras que en los menos críticos entre 2, 5 y 3 mm.
