# IMPERMEABILIZACIÓN

REVESTIMIENTO EXTERNO DE ROUGHER 300,  
ROUGHER 500 y ROUGHER PRIMERA LIMPIEZA  
MINERA ANDINA

ENTIDAD CONTRATANTE: CODELCO, DIVISION ANDINA

CONTRATISTA: TDM CHILE S.A.

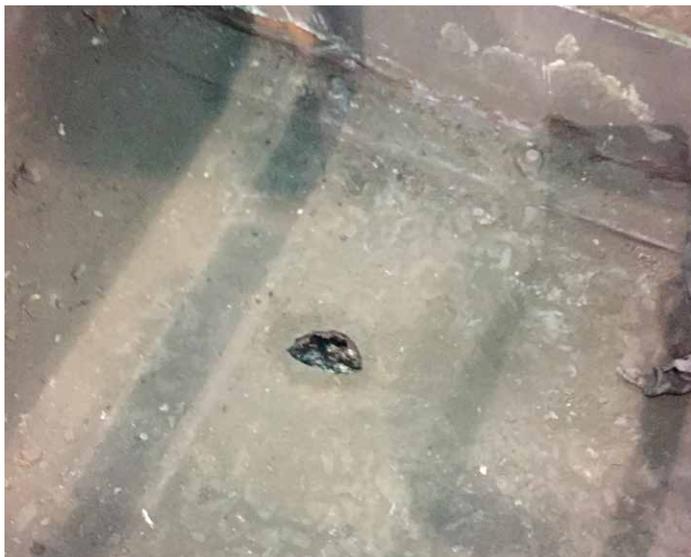
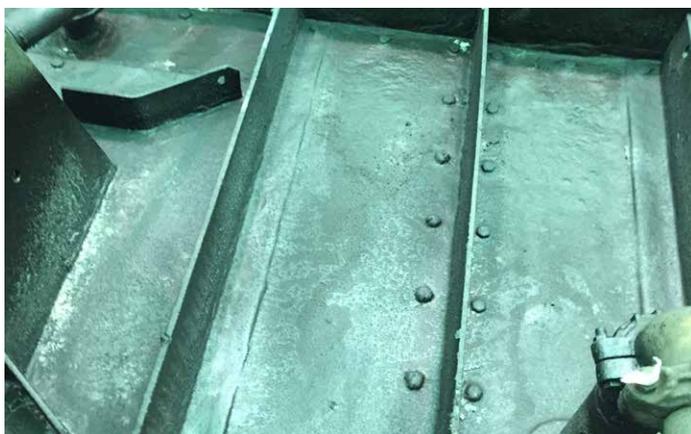
El deterioro por corrosión de la cubierta externa de estas celdas de flotación provocaba la entrada de oxígeno dentro de la misma. El oxígeno producía que varios de los reactivos que se utilizan para la flotación por burbujeo del Molibdeno se oxiden, afectando el material contenido, volviéndolo inservible en el proceso. El material tenía que desecharse, lo que causaba una pérdida millonaria.

Por otro lado, la cubierta presentaba orificios de tamaños que iban desde 1 mm, hasta orificios del tamaño de un pomelo, las mismas que habían sido atendidas con soluciones de corto plazo.

Se realizó una limpieza meticulosa de todas las cubiertas externas, superior e inferior de los Rougher. Se procedió a hidrolavar todas las cubiertas a unos 3500 psi de presión, dejando en evidencia todos los daños de la misma. Se hizo la evaluación del daño con registros fotográficos y se informó al cliente sobre las zonas afectadas en la que se veía comprometida la estructura. El cliente se hizo cargo de las reparaciones con parches metálicos y soldadura.
