CASO HISTÓRICO

IMPERMEABILIZACIÓN

3 TK DE TRASPASO DE SOLUCION ELECTROLITICA

PLANTA MOLIBDENO Y FILTRADO DE COBRE

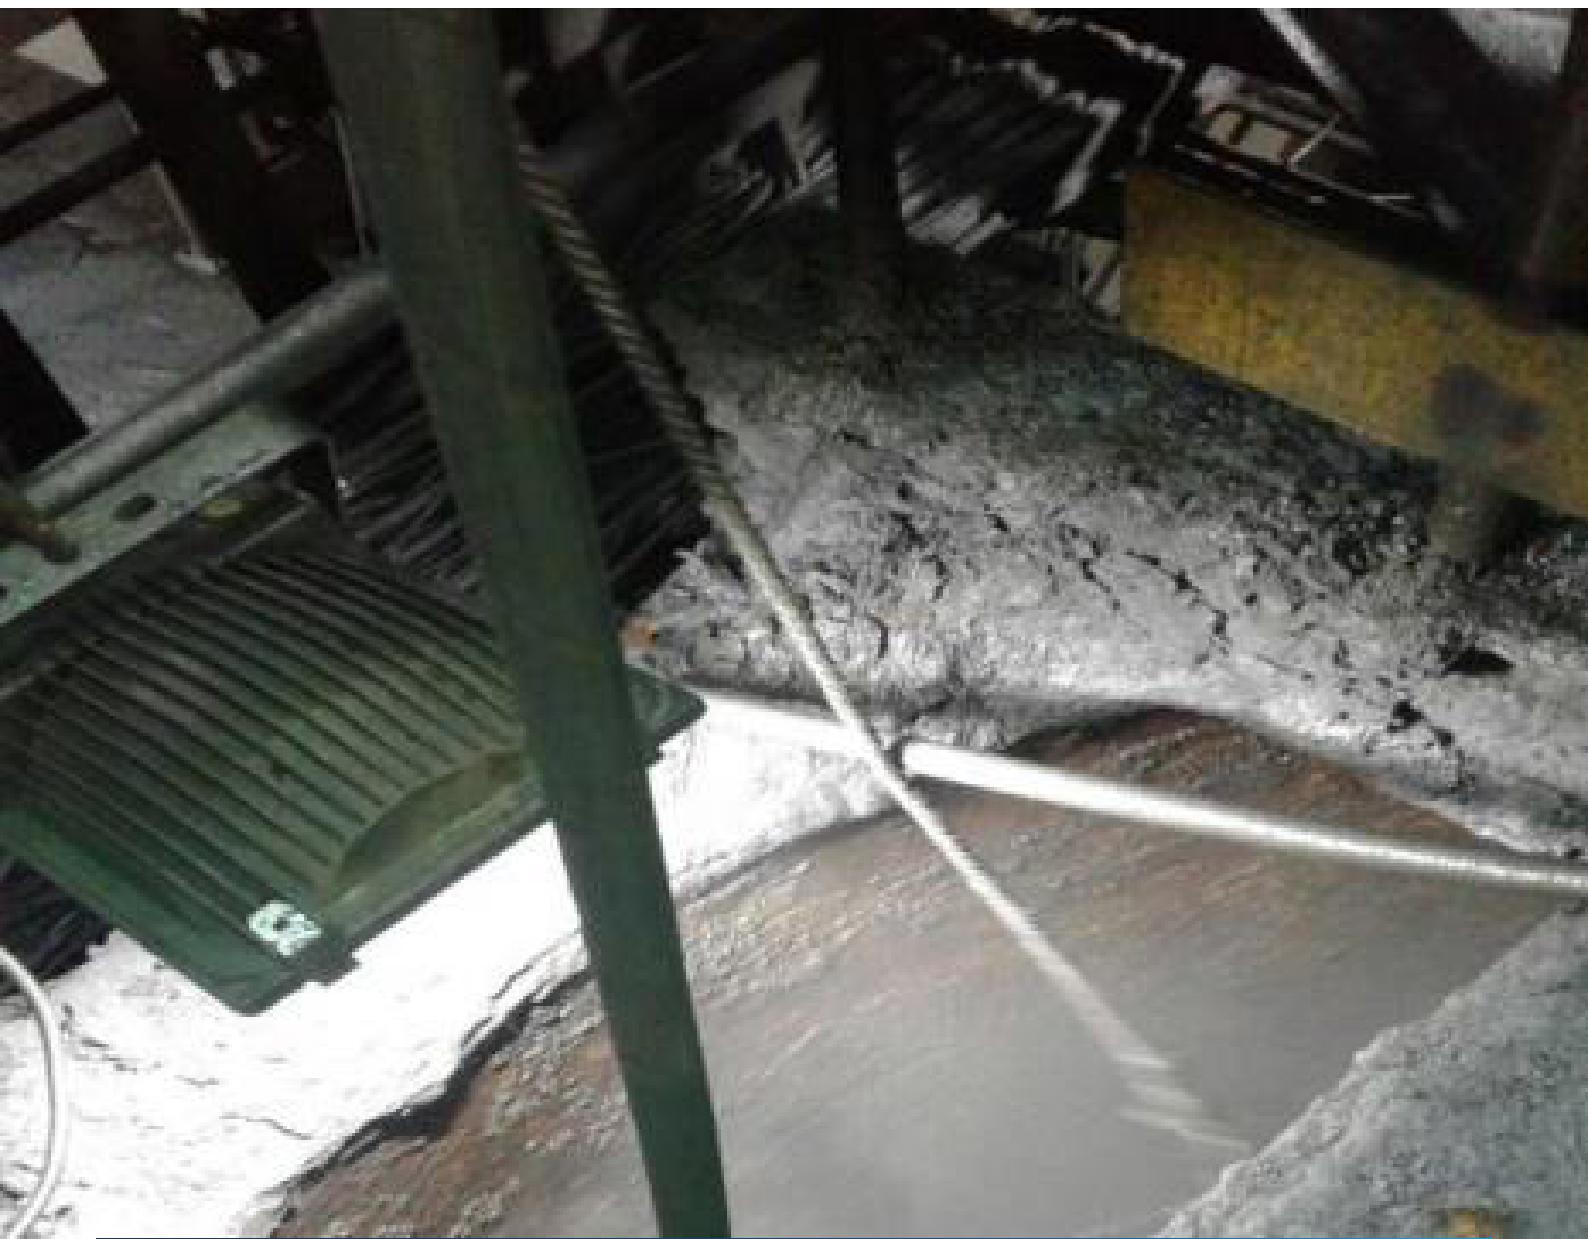
De acuerdo a lo observado en terreno, en TK1 y TK2, presentaban fugas visibles debido a la corrosión interna provocada por la acidez de los productos que contiene. Una inspección más detallada, se pudo hacer cuando se procedió al hidrolavado interno de los TK'S, donde en todos los casos presentaban orificios visibles, algunos de más de un cm² en el manto y en el piso. Lugares puntuales donde se pudo ver este deterioro, fueron los sectores donde están colocadas las aletas adosadas al manto, que son las que provocan la turbulencia necesaria para evitar la aglomeración de carga, también en las pasadas de tuberías que si bien, estaban selladas, en el lugar de las soldaduras al manto, se pudo observar gran cantidad de óxido y en algunos casos, desprendimiento de metal. Se verificó también que, en ciertos lugares, carga residual del TK, estaba adherida al manto y al piso en grosores superiores a los 2 o 3 cm, e impedían que el contenido de TK escapara por taponamiento, al retirarla con el hidrolavado, se verificó que el manto en esos lugares estaba perforado con orificios y grietas pequeñas.

Dos de los estanques estaban recubiertos con FRP (PLACAS DE FIBRA DE VIDRIO), a pesar de tener este revestimiento, las contracciones y dilataciones de los metales no son acompañadas por el FRP. Este componente polimérico, no tiene la elongación necesaria para acompañar esas fluctuaciones, por lo que en primera medida comienza a despegarse del sustrato y luego se producen microfisuras en el revestimiento que permiten la entrada de los productos corrosivos. El otro estanque, el TK 3 no tenía este revestimiento (FRP) y de igual manera presentaba orificios en el piso y al ejecutar el hidrolavado comenzaron a aparecer pequeños orificios y pequeñas grietas y también en la zona de las aletas interiores que provocan las turbulencias dentro del estanque. La corrosión visible en el borde de rebose, en todos los casos es importante, pero en ese aspecto se requiere de reparación estructural.

Para este caso en particular, se hizo un hidrolavado de toda la superficie interna de los TK'S, con hidrolavadora, a presiones de entre 3500 y 4000 psi. Se limpió toda la superficie interior y de sacó todo material suelto. Se desengrasó la superficie total interior con desengrasante industrial biodegradable. Las grietas y orificios fueron sellados desde adentro con geotextil 75 grs. Polipropileno no tejido a modo de parche y se aplicó una capa de aproximadamente 4 mm de espesor en piso y manto. Se respetó el tiempo de curado de la membrana y se llenaron nuevamente los TK'S.
