CASO HISTÓRICO

CONTROL DE EROSIÓN

TALUDES EXPUESTOS

CENTRAL HIDROELÉCTRICA CHAGLLA

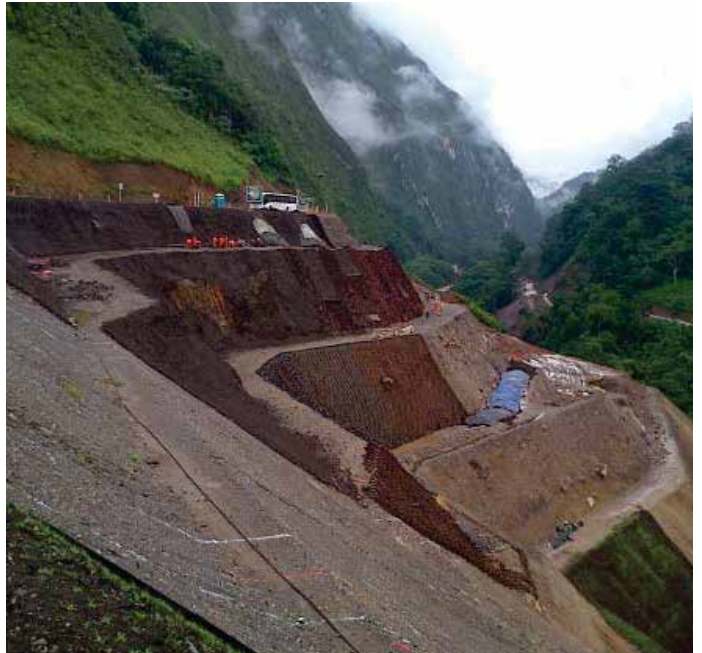
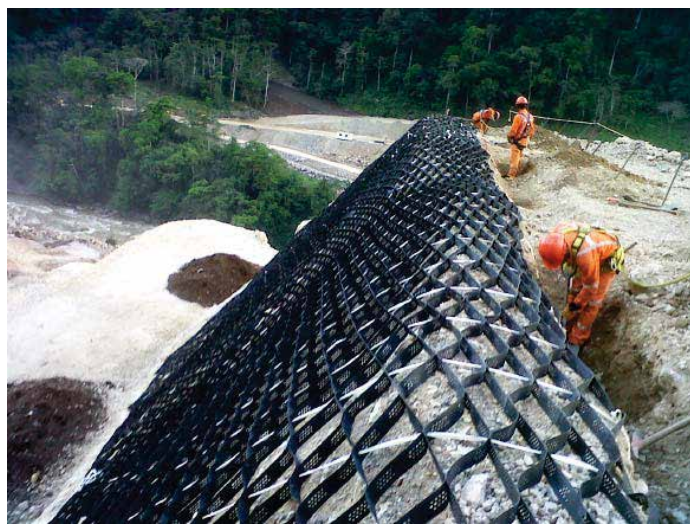
Para construir la casa de máquinas del proyecto se tuvo que realizar un gran corte de suelo para adecuar el terreno al requerimiento del proyecto. El corte se realizó en banquetas de 10 m de alto con pendientes de 0.8H:1V, 1.2H:1V y 0.5H:1V.

El suelo era una arena limosa muy erosionable por la escorrentía de las aguas de lluvia, por lo que se necesitaba un tratamiento para el control de erosión.

Adicionalmente, se encontró que el suelo natural no era muy idóneo para el crecimiento de la vegetación.

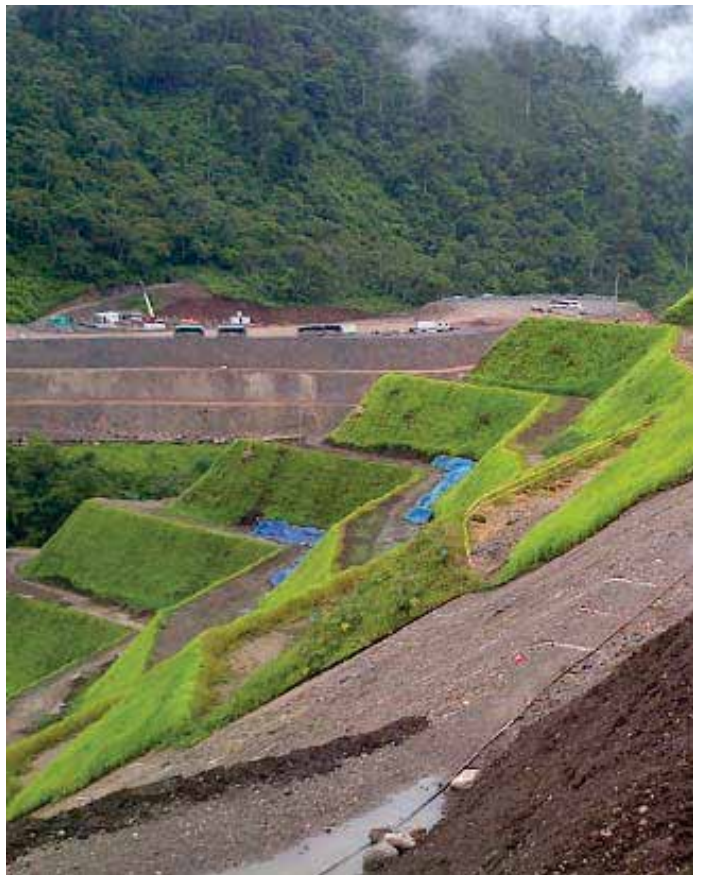
Se determinó que la mejor solución para el control de erosión era la revegetación de los taludes. Para ello se necesitaba colocar un suelo de préstamo que permita el crecimiento de la vegetación. Por este motivo, TDM propuso el uso de las geoceldas.

El contratista instaló 34,430 m² de geocelda EGA403 para los taludes 0.8H:1V y 1.2H:1V; además de 3,000 m² de EGA304 para los taludes de 0.5H:1V.
