CASO ICÓNICO

IMPERMEABILIZACIÓN

DE PISCINAS DE CEMENTACION

ELECTROLITICA, PLANTA MOLIBDENO Y FILTRADO DE COBRE

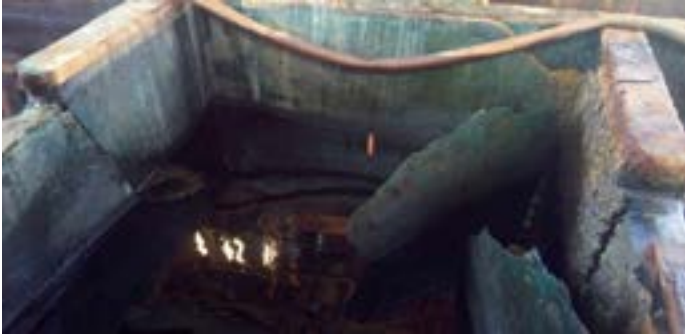
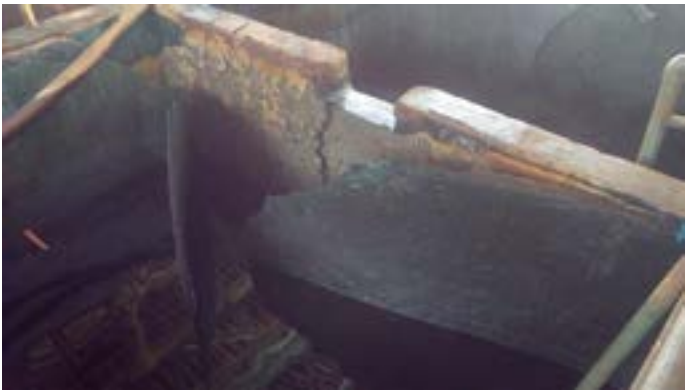
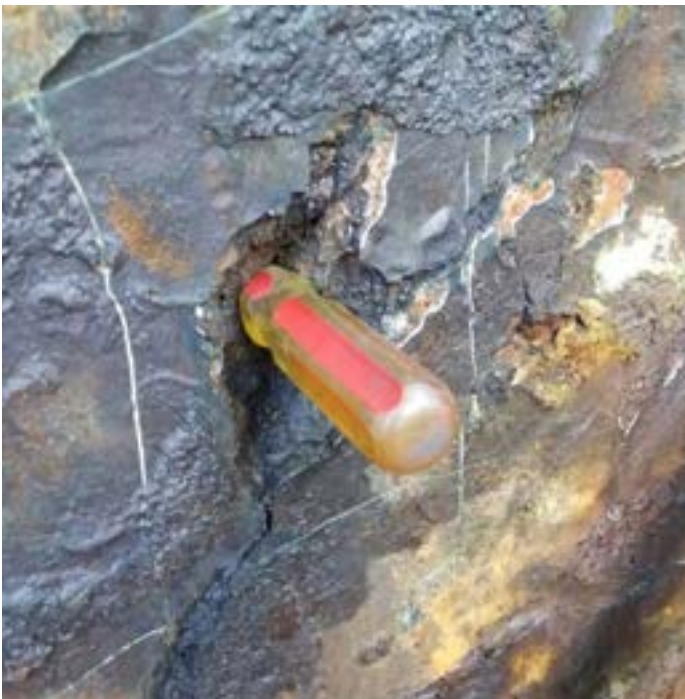
EL PROBLEMA

La piscina estaba revestida con FRP (Fibre Reinforced Plastic), luego de un tiempo el FRP, se despega del sustrato por las contracciones y dilataciones del hormigón, provocándole microfisuras por donde el contenido de la piscina (sulfato ferroso) comienza a deteriorar y literalmente desintegrar al hormigón, provocándole oquedades, grietas y su posterior filtración.
