CASO HISTÓRICO

# ESTABILIDAD Y CONTENCIÓN

CENTRO EDUCATIVO DE CHACA

SANTILLANA, AYACUCHO

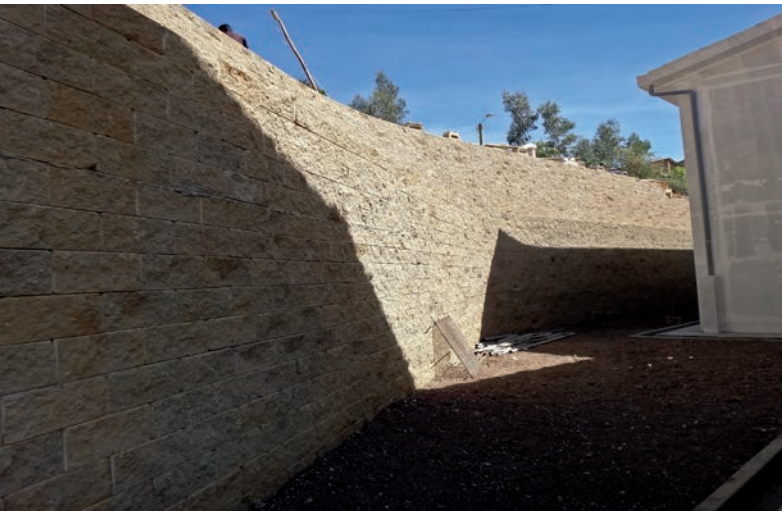
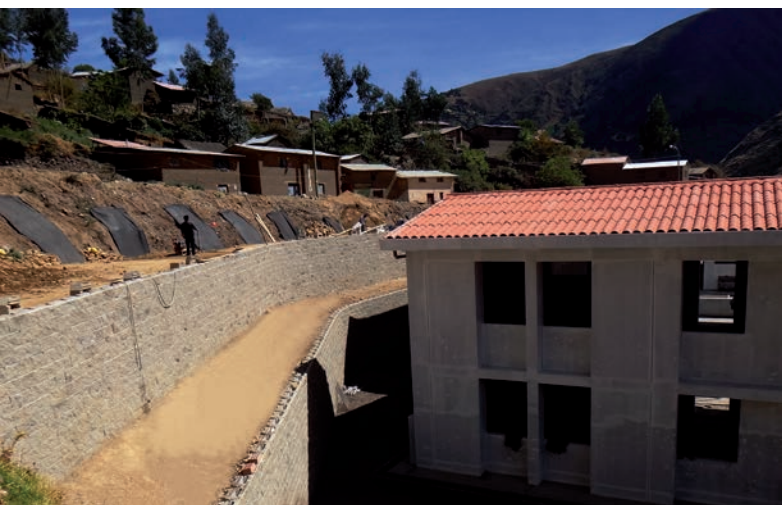
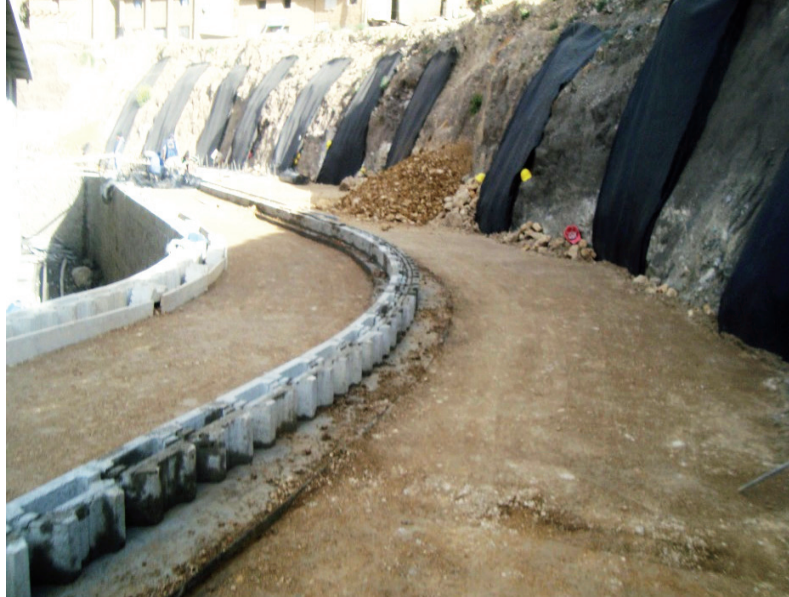
El proyecto estaba conformado por un muro escalonado en dos niveles de aproximadamente 8.60m de altura máxima con una longitud de 140m, teniendo algunas zonas en curva. Se considero también un geocompuesto de drenaje en la parte posterior del muro para evitar que el agua ingrese al suelo reforzado y lo desestabilice.
