CASO HISTÓRICO

ESTABILIZACIÓN DE TALUD

BARRIO LA CASTELLANA

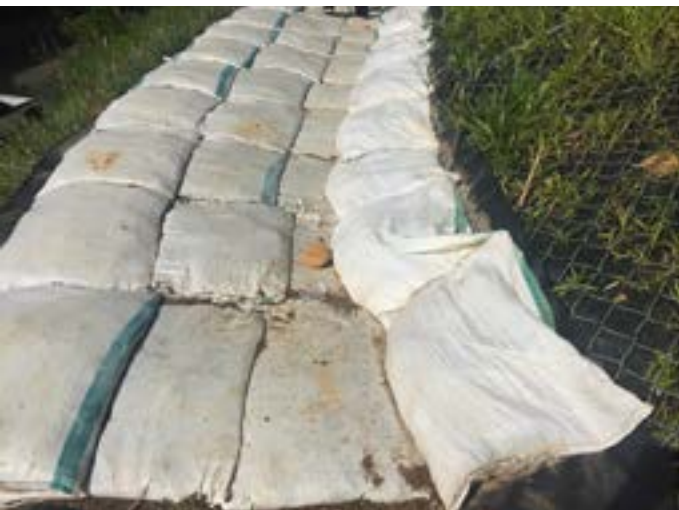
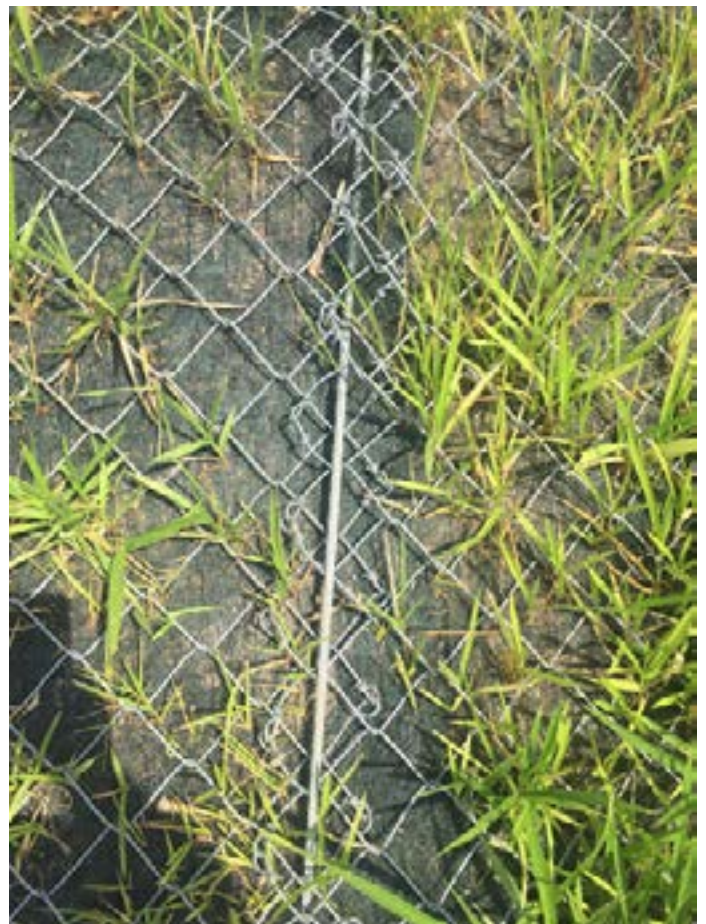
A partir del análisis de estabilidad se definió como tratamiento la construcción de un sistema compuesto por tela metálica de altas prestaciones elásticas, conformada por una malla estructural de simple torsión con bordes cerrados y anudados, fijado al talud mediante un sistema de anclajes pasivos. Para controlar la erosión se definió, antes de la colocación de la tela metálica un proceso de reforestación mediante la colocación de material orgánico y manto para control de erosión permanente. Para evitar la infiltración de agua, se implementó un sistema de cuenta flexible compuesto por geomembrana y sacos de fique para canalizar el agua en la corona del talud y en la terraza intermedia.
